AVALIAÇÃO DE DANOS AMBIENTAIS E CARACTERÍSTICAS ECOLÓGICAS DE TRECHOS DO RIO VERRUGA NO NORDESTE BRASILEIRO¹

ASSESSMENT OF ENVIRONMENTAL DAMAGE AND ECOLOGICAL CHARACTERISTICS OF SECTIONS OF THE VERRUGA RIVER IN NORTHEAST BRAZIL

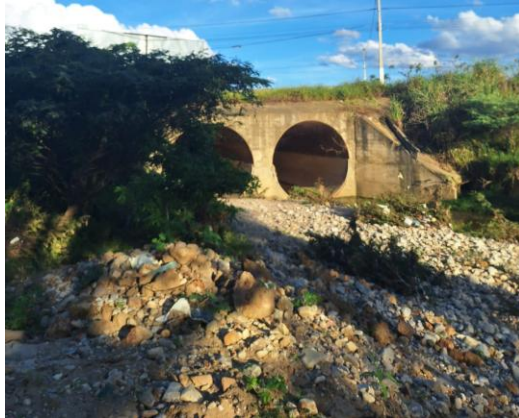
Os resultados mostraram que os trechos estudados estão impactados ou alterados (Tabela 1), bem como apresentaram erosão e assoreamento, em diferentes níveis. A erosão, associada à exposição do solo pela retirada da vegetação, aumenta o risco de desmoronamento nas margens e inundações (Figura 1), e o assoreamento reduz a profundidade do leito, afetando todo o ecossistema aquático.

FIGURA 1: Bancos de sedimentos como cascalho e areia no trecho Santa Marta.

A erosão e assoreamento observados, provavelmente ocorrem devido a ausência de mata ciliar na maior parte dos trechos estudados. Todos os pontos analisados, exceto um trecho do ponto Bagaceira, apresentaram menos de 50% da mata ciliar nativa, indicando um deflorestamento muito acentuado e corroboram os resultados de Borges (2020), que registrou um déficit de 75,9% de supressão vegetal em toda a extensão da bacia do Rio Verruga. A pouca mata ciliar existente resulta em um déficit dos serviços ecossistêmicos prestados pela vegetação nativa, como a regulação do ciclo hidrológico, retenção de poluentes, estabilizam encostas, e atuam como abrigo e local de alimentação para a diversas espécies (Privado, Trindade e Gonçalves, 2025).

Os resultados apontam para a necessidade de estratégias para mitigação dos impactos ambientais sobre o Rio Verruga, visando a manutenção dos serviços ecossistêmicos gerados.
